Pružanje usluga stručnog nadzora nad izvođenjem radova na rekonstrukciji i modernizaciji železničke pruge

Novi Sad-Subotica-državna granica

IZVEŠTAJ NADZORA ZA PERIOD OD 01.06.-30.06.2023.

Investitor:	Infrastruktura železnice Srbije
Projekat:	Modernizacija i rekonstrukcija mađarsko-srpske železničke veze na teritoriji Republike Srbije za deonicu Novi Sad – Subotica – državna granica (Kelebija)
Ugovor:	Stručni nadzor (inženjer) na projektu „Modernizacija i rekonstrukcija mađarsko-srpske železničke veze na teritoriji Republike Srbije za deonicu Novi Sad – Subotica – državna granica (Kelebija)“
Ugovor br:	340-5583/2018-3 potpisan 07.07.2018.
Naslov dokumenta:	Izveštaj Nadzora za period od 01.06.-30.06.2023.
Broj dokumenta:	IN014

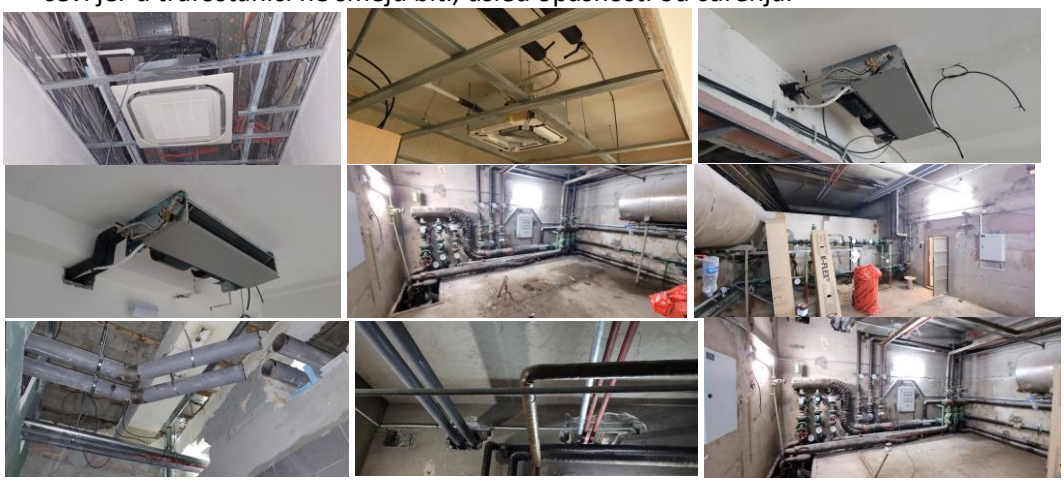
- U budućoj toplotnoj podstanici započeti su građevinski radovi. Radi se sistem odvodnjavanja.
- U budućoj prostoriji za trafostanicu, prolaze cevi od sistema grejanja koji nisu predviđeni projektom izmeštanja jer služe za trajno grejanje krila „D“. Potrebno je uraditi tehničko rešenje izmene trase ovih cevi jer u trafostanici ne smeju biti, usled opasnosti od curenja.

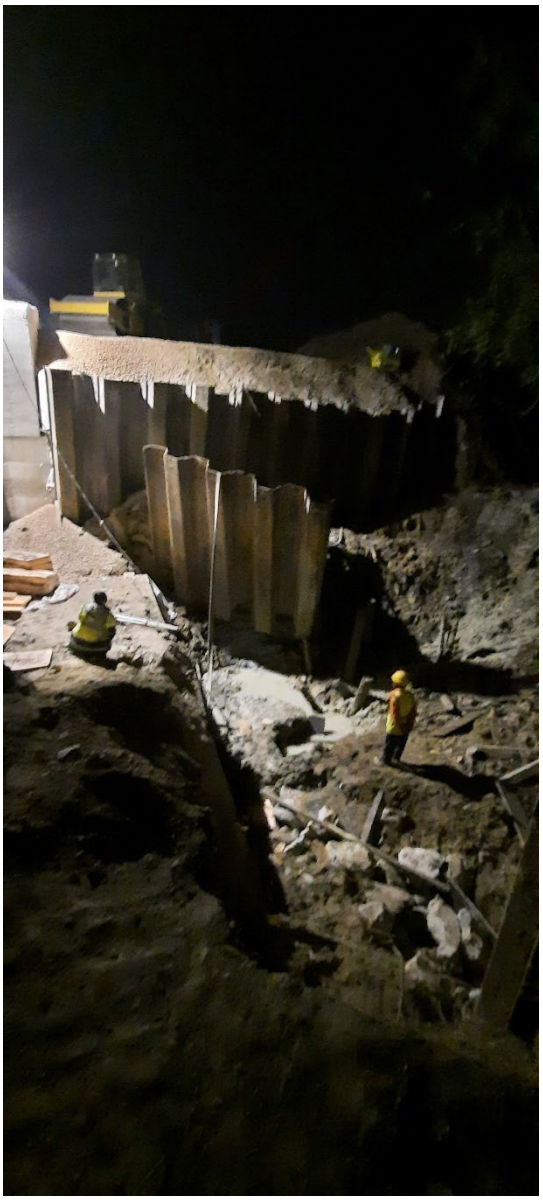
Radovi na podvožnjaku na km 174+515. Pored podvožnjaka se pristupilo gradnji crpne stanice. Izvodjač se suočava sa ozbiljnim problemima zbog nedostatka iskustva.

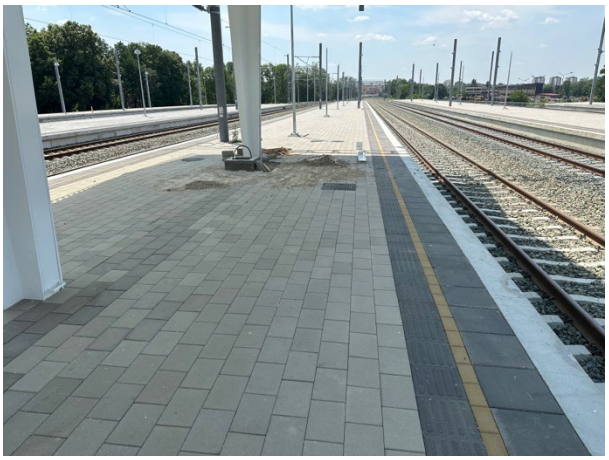
Додатно оштећење бехатон плоча

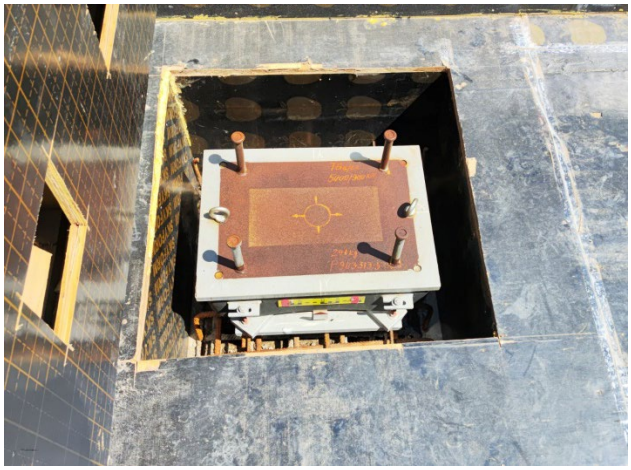
Deonica Stepanovićevo Zmajevo - Nadvožnjak na km 102+309. Geodetska kontrola pozicija kvadera na stubnom mestu S1, broj najave NSSU-S1-D1-STR-OP7-RIA-g032.	Pozicija nije u granicama dozvoljenih odstupanja.
12		Deonica Stepanovićevo Zmajevo - Nadvožnjak na km 102+309. Geodetska kontrola oplate ležišta na stubnom mestu S1, broj najave NSSU-S1-D1-STR-OP7-RIA-g033.	Pozicija nije u granicama dozvoljenih odstupanja.

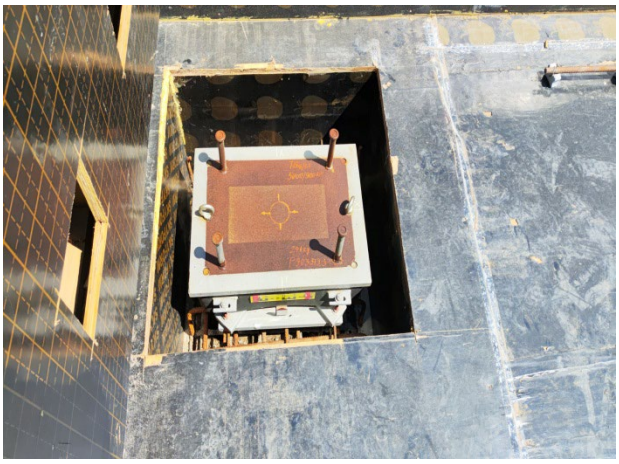
Deonica Stepanovićevo Zmajevo - Nadvožnjak na km 102+309. Geodetska kontrola pozicija kvadera na stubnom mestu S1, broj najave NSSU-S1-D1-STR-OP7-RIA-g032-R1.	Pozicija nije u granicama dozvoljenih odstupanja.
24		Deonica Stepanovićevo Zmajevo - Nadvožnjak na km 102+309. Geodetska kontrola oplate ležišta na stubnom mestu S1, broj najave NSSU-S1-D1-STR-OP7-RIA-g033-R2.	Pozicija nije u granicama dozvoljenih odstupanja.

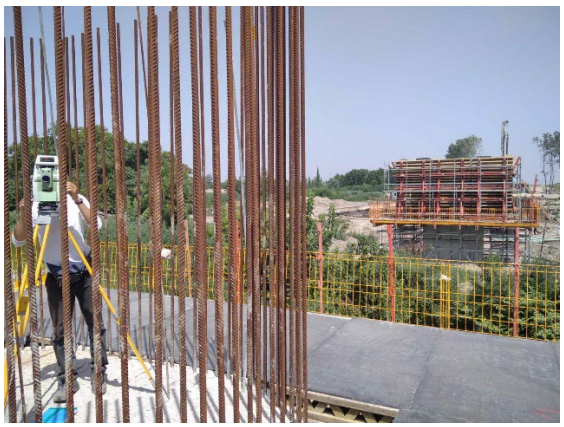
NSSU-S1-D2-STR-VIA1-RIA-g 1951 Projekat vijadukta u Vrbasu na км 117+155,43 Kontrola oplate stuba (II takt) mesta P31	Datum – 23.06.2023. Radovi izvedeni po projektu i u granici dozvoljenih odstupanja

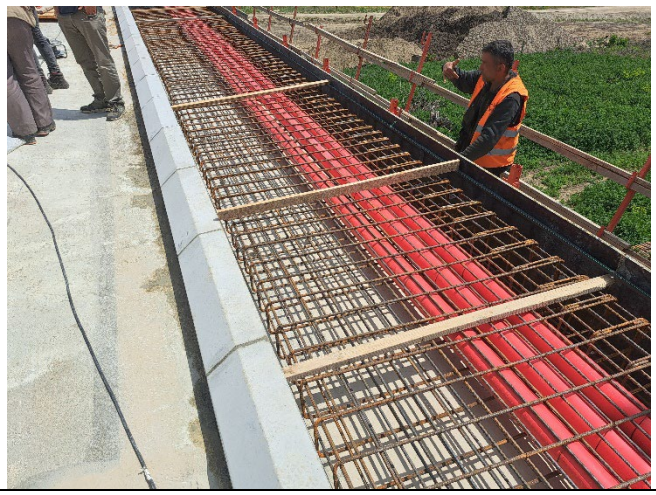
**RIA – g7523** **Nadvoznjak na km. 180+970,30** Prijem oplate – 4 segmenta pesackih staza.	Datum - 02.06.2023. Radovi izvedeni po projektu i u granici dozvoljenih odstupanja

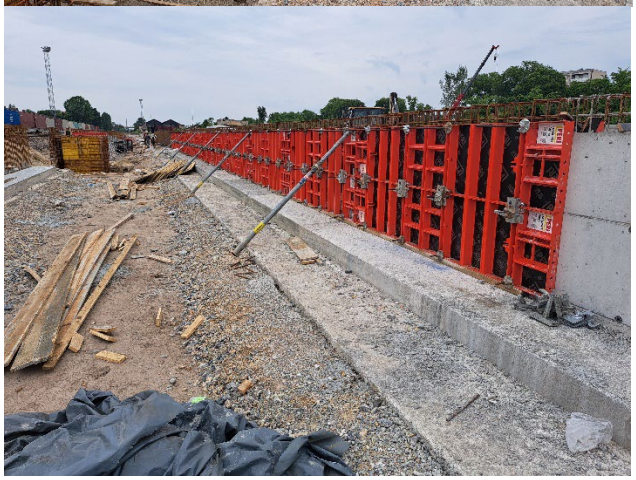
**RIA – g7879** **Stanica Subotica** **Na km 176+607,309** Prijem i pregled oplate - Peron br.3 zidovi i stope Z1 TKO30 i TKO29	Datum - 16.06.2023. Geodetsko obelezavanje i pracenje izvodjenja vrsi se sa neadekvatnih poligonih tacaka koje nisu odredjene po predvidjenom protokolu i nisu prihvacene kao vazece.

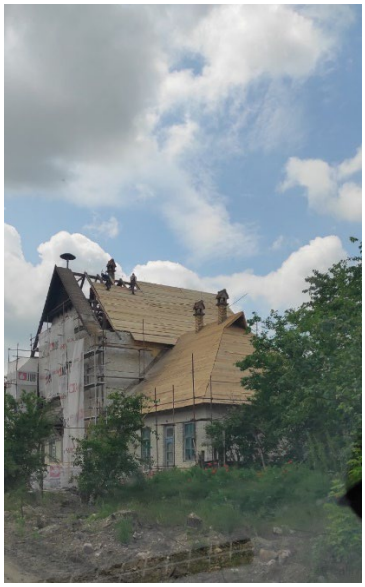
Radovi na staničnoj zgradi Naumovićevo FAZA 2

- Radovi na restauraciji krovne konstrukcije. Skidanje crepa i zamena pojedinih dotrajalih delova konstrukcije.
- Stolarija se izrađuje u radionici. Radi se na izradi fasadne plastike u radionici izvođača radova. Čeka se na odgovore projektanta vezano za sporna pitanja a za dalje izvođenje radova.

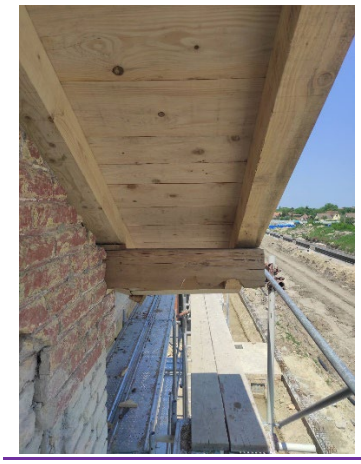
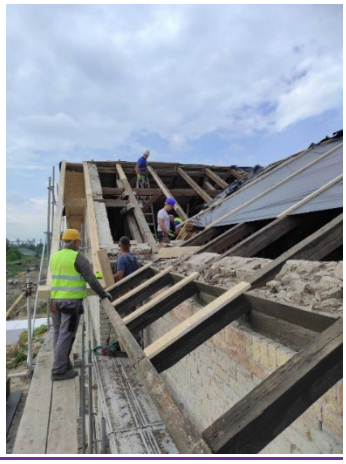
Radovi na staničnoj zgradi Bačka Topola FAZA 2

- Radovi na restauraciji krovne konstrukcije. Skidanje crepa i zamena pojedinih dotrajalih delova konstrukcije,čišćenje podova

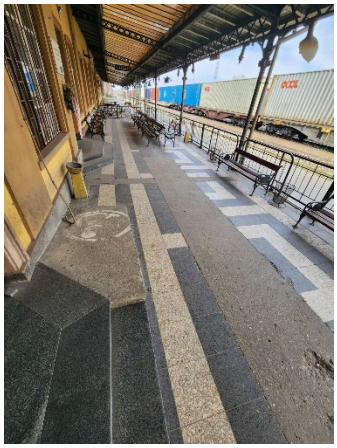
SUBOTICA putnička FAZA 2

- Obilazak Stanice u prisustvu Izvođača i podizvođača. Dogovor oko sledećih koraka, dostavljanje potrebne dokumentacije za početak izvođenja radova i pokušaj ubrzavanja dostave istih usled praćenja dinamike.

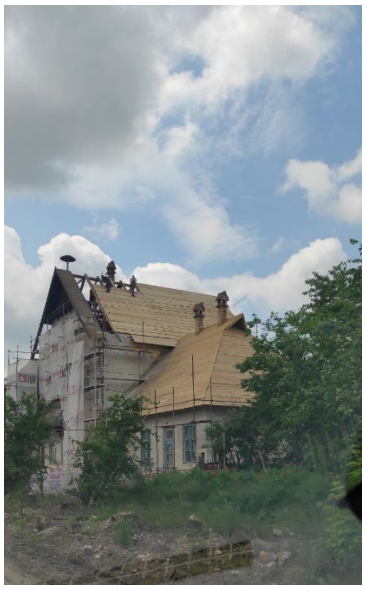
Radovi na staničnoj zgradi Naumovićevo FAZA 2

- Radovi na restauraciji krovne konstrukcije. Skidanje crepa i zamena pojedinih dotrajalih delova konstrukcije.
- Stolarija se izrađuje u radionici. Radi se na izradi fasadne plastike u radionici izvođača radova. Čeka se na odgovore projektanta vezano za sporna pitanja a za dalje izvođenje radova.

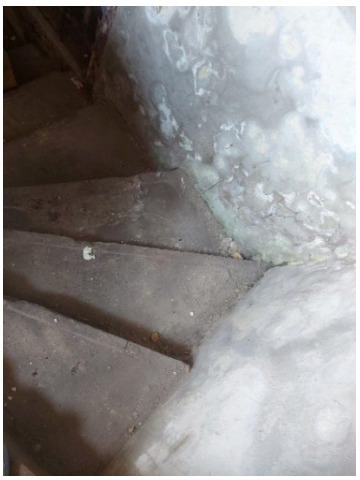
Radovi na staničnoj zgradi Zmajevo

- Radovi na fasadi stanične zgrade Zmajevo
- Radovi na hidroizolaciji podruma još nisu otpočeli
